SCHOON METSELWERK

OORZAKEN EN PREVENTIE

VAN WITTE UITSLAG

Oorzaken van witte uitbloei op baksteenmetselwerk

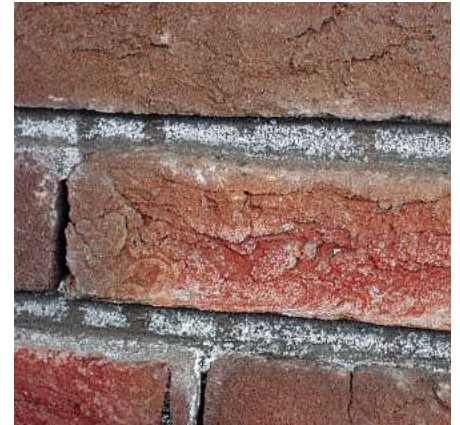
Kalkafzetting in de poriën.

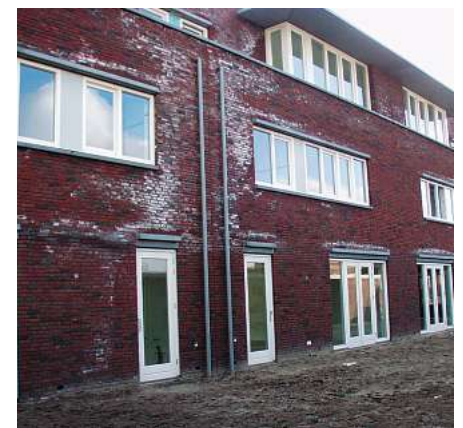
Uitbloei van vrije-kalk en restsulfaten op jong baksteenmetselwerk. Deze uitbloei wordt tijdens of kort na de uitvoering van het metselwerk zichtbaar.

Vroege witte uitslag.

Van **vroege witte uitbloei** is vast komen te staan dat dit vooral optreedt als er sprake is van *overmatig veel (regen)water tijdens het metselen of voegen van de bakstenen*. Afhankelijk van de poriestructuur van zowel steen als mortel verplaatsen wateroplosbare bestanddelen zich in het metselwerk. Bij droging kristalliseren deze verbindingen uit op het oppervlak en wordt de uitbloei zichtbaar.

Bij **vroege witte uitbloei** is er sprake van verontreiniging met wateroplosbare stoffen. Die lossen onder invloed van weer en wind weer op. Dit proces kan eventueel versneld worden door de geveloppervlakken te reinigen met water al of niet onder hoge druk. Het gebruik van heet water of stoom is niet toegestaan.

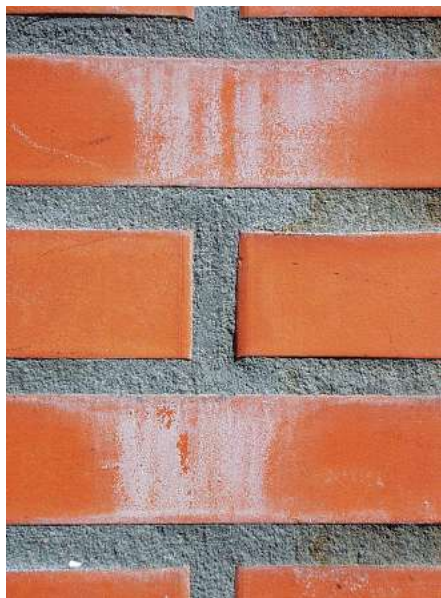
Op metselwerk van bakstenen met een lage waterabsorptie kan uitspoeling en uitbloei van kalk uit de mortel optreden. Uitspoeling van kalk is zichtbaar als witte afzetting op het zichtvlak van de stenen of als een smalle vlek onder de stootvoegen.

Uitspoelen van kalk.

Kalkuitspoeling komt voornamelijk voor bij metselwerk van bakstenen met een geringe wateropname. Tijdens regen worden de mortelvoegen overmatig belast vanwege de lage waterabsorptie.

Door deze vaak langdurige overbelasting van de poriën in de mortelvoegen wordt de toetreding van koolzuur uit de lucht verhinderd. Daardoor wordt carbonatatie van de 'vrije' kalk in de mortelvoeg vertraagd. Als gevolg van deze overbelasting met regenwater vindt tevens uitspoeling over het metselwerkoppervlak plaats, waarbij kalk uiteindelijk carbonateert door reactie met koolzuur uit de lucht.

Bij **uitspoeling van kalk** heeft men te maken met een snelle carbonatatie van de opgeloste kalkverbindingen.

Dit type uitslag laat zich het best verwijderen door gebruik te maken van water onder hoge druk waarbij een platte plamuurmesstraal ontstaat.

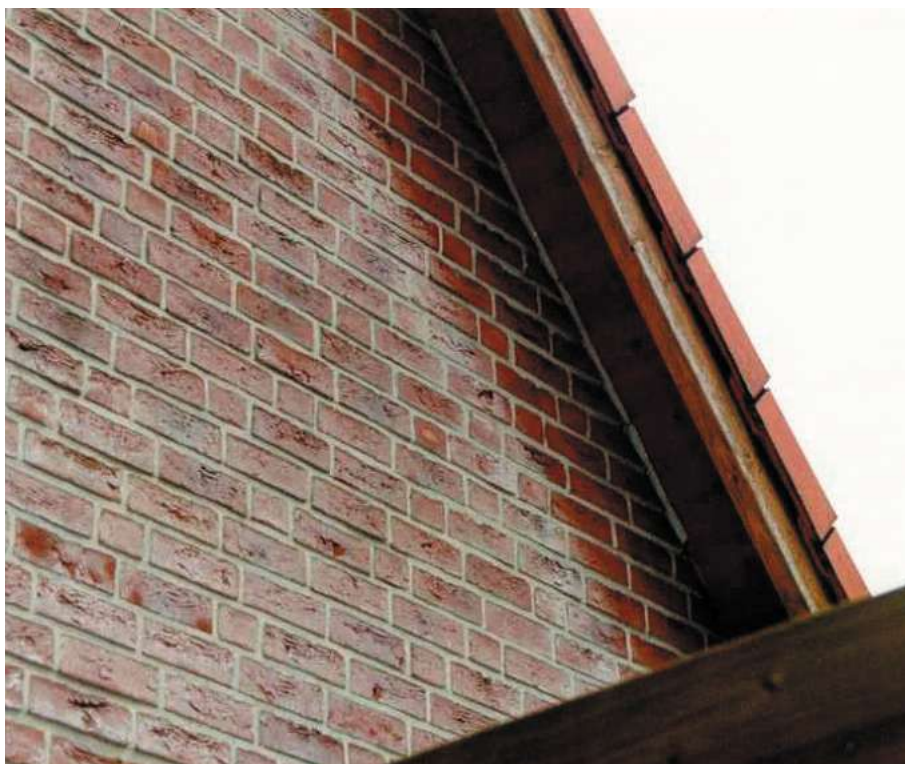
Vergrauwing: kenmerkend is de scherpe begrenzing tussen het beregende en droge deel van de gevel.

Bij **vergrauwing** is een duidelijke afzetting van gips aanwezig op het metseloppervlak. Inmiddels is vastgesteld, dat de uitbloei pas na enige tijd wordt gevormd op de natte en door de zon beschenen delen van gevelmetselwerk. Op de foto is dat goed te zien. Daar is een scherpe begrenzing zichtbaar tussen het droge en beregende geveldeel.

Het is op dit moment onduidelijk in hoeverre de mortel dan wel de steen of een combinatie van beiden voor het ontstaan van dit type uitslag debet zijn. Bij de in het onderzoek betrokken gevallen werd Ettringiet gevonden. Ettringiet zou de sulfaatbron kunnen zijn. Ook de porieverdeling en de diameter van de poriën spelen een rol. Het TNO onderzoek kan hier wellicht binnen afzienbare tijd de ontstaansoorzaken benoemen.

Bij **vergrauwing** ontstaat uitslag met gips.

Gips kan niet in water worden opgelost maar kan alleen door mechanische reiniging worden weggenomen. Er kan worden gereinigd met water onder hoge

druk waarin een schuurmiddel is toegevoegd. Het daarna impregneren met een hydrofoberend middel van de gevelvlakken voorkomt opnieuw uitbloeien.

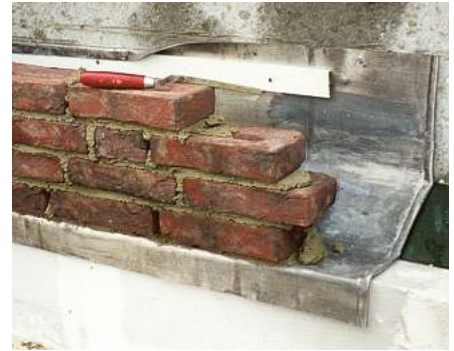
Loodondersteuning.

Doorgeslagen regenwater moet via openstootvoegen over de waterkeringen uit de spouw weg kunnen vloeien. Hiertoe dienen waterkeringen afwaterend naar buiten toe in de constructie te worden opgenomen en van een ondersteuning te zijn voorzien.

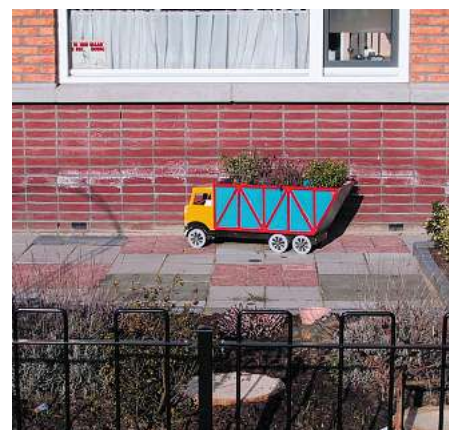
Op veel plaatsen wordt het gevelmetselwerk ter plaatse van het maaiveld ontsierd door optrekkend vocht. Door het achterwege laten van een echte trasraamconstructie wordt water vanuit de bodem opgezogen in het metselwerk, waardoor op het drogingsfront uitslag en/of algroei zal ontstaan.

Optrekkend bodemvocht.

Dit is op een eenvoudige wijze tegen te gaan door in de eerste lintvoeg boven het maaiveld een waterkering aan te brengen.

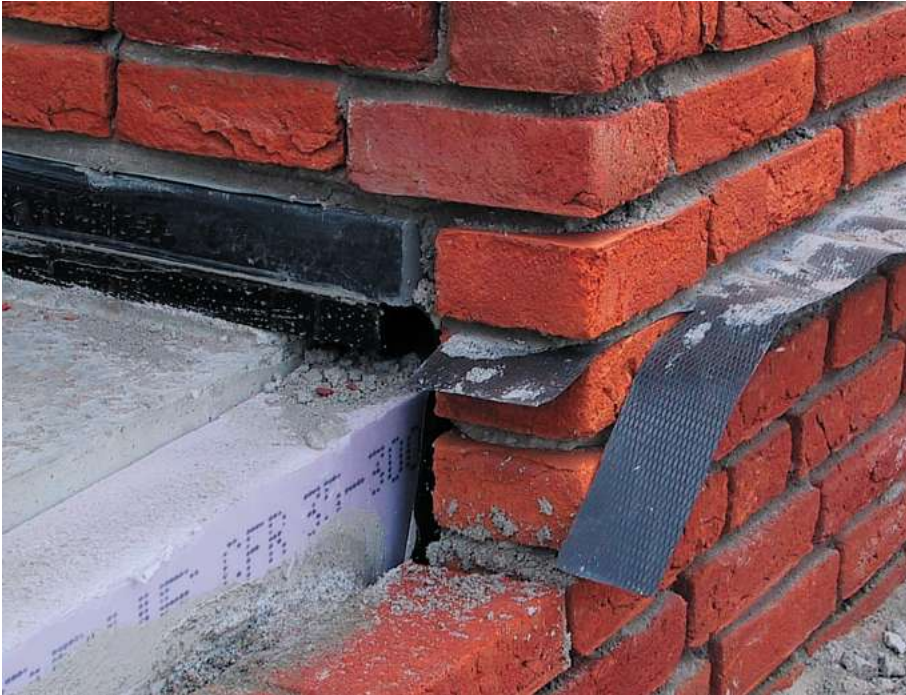
Het 'nieuwe' trasraam.

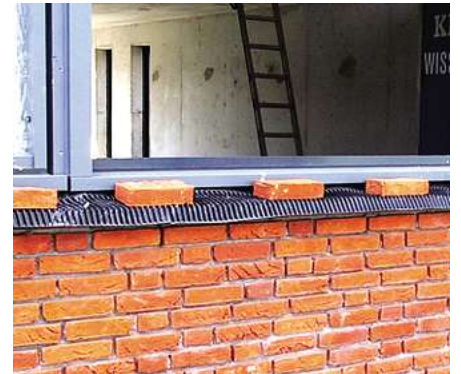
Tijdelijke waterslag tegen invrengen in het metselwerk.
